# 福島第一原子力発電所事故 における放射線量の計測と分析

ナチュラル研究所

工学博士 石川 宏

2015.6.12

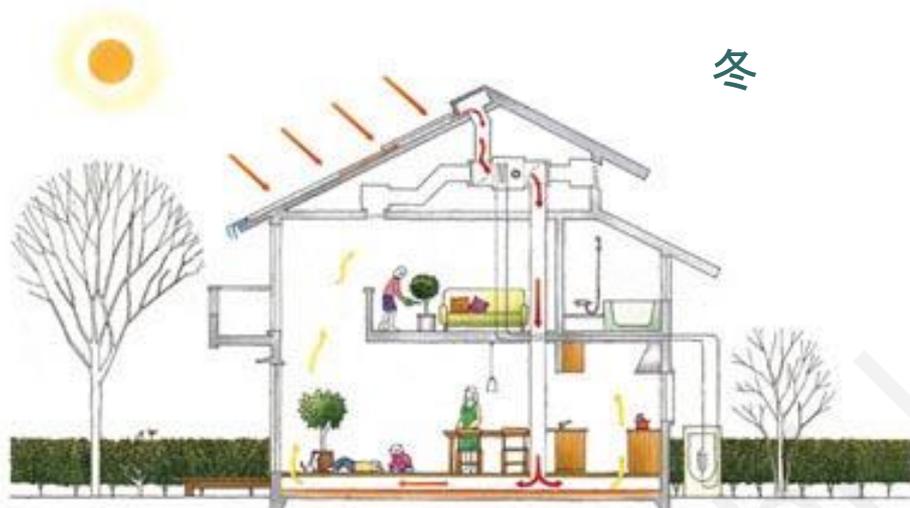
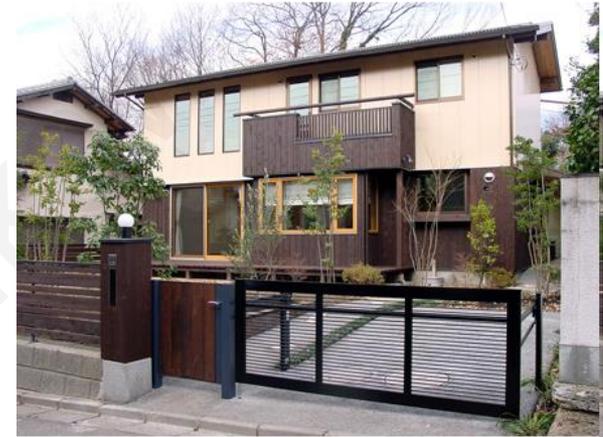
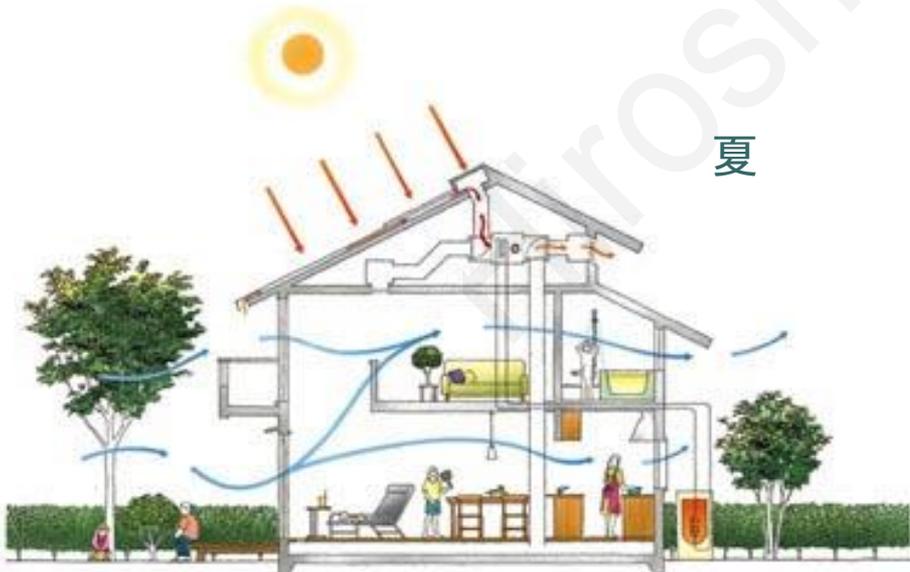
- 東京都日野市 2002年12月入居
- 太陽熱利用形住宅(OMソーラハウス)
- 高气密、高断熱
- 複層ガラス、木製サッシ
- 通風と木陰
- 国産材

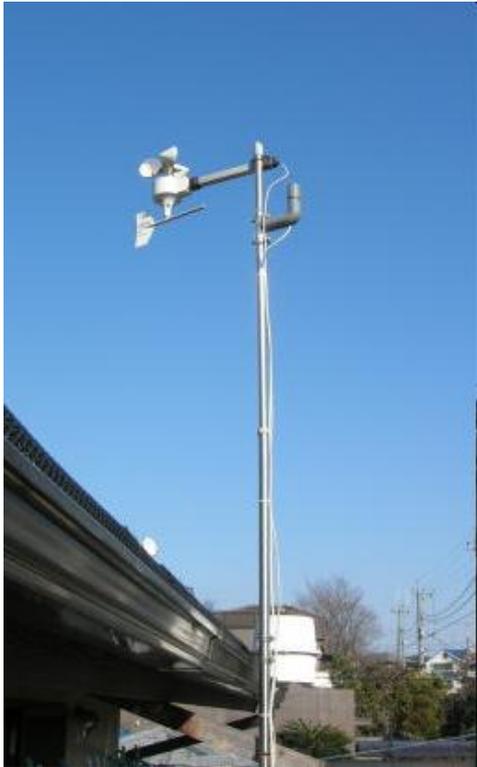
風向計と風速計

日照計

雨量計

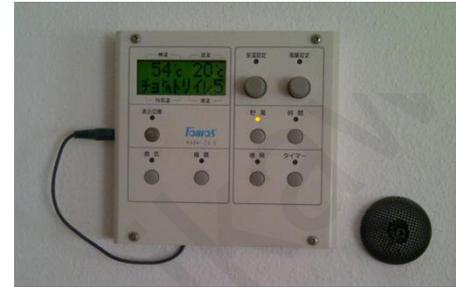
OMソーラ制御盤から  
データを取り出す

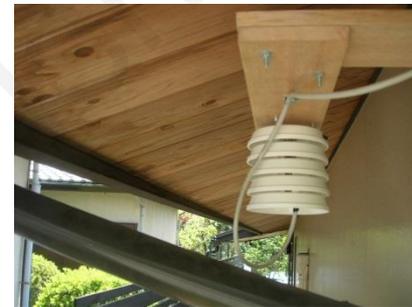
温湿度計

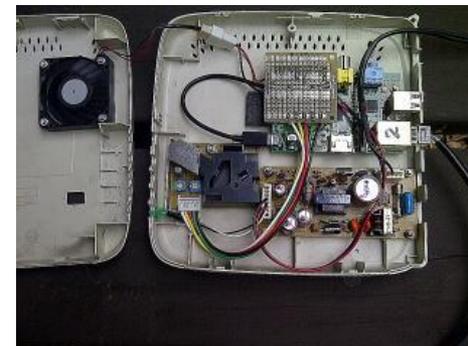
PM2.5計測器  
(RaspberryPi)

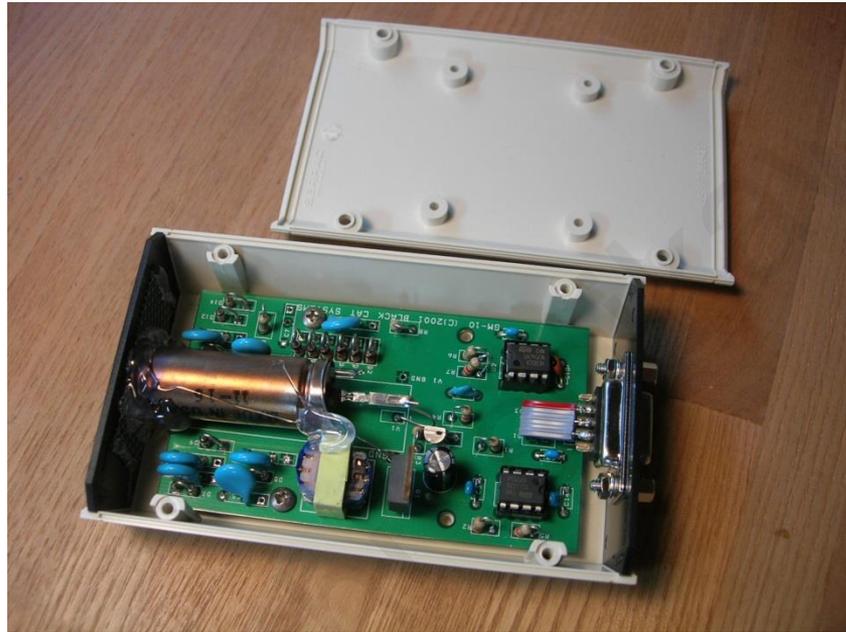
# 使用したガイガーカウンタ

- Black Cat Systems 社製 \$199.
- 内蔵ガイガーミュラー管の大きさ: 直径15mm、長さ41mm  
感度: アルファ線 - 3 MeV以上, ベータ線 - 50 keV以上, ガンマ線 / X線 - 7 keV 以上
- 核種ごとの計測はできない
- 120 CPM=1  $\mu$ Sv/h
- 測定開始: 2005.11.3      5分ごとにグラフをホームページにアップ

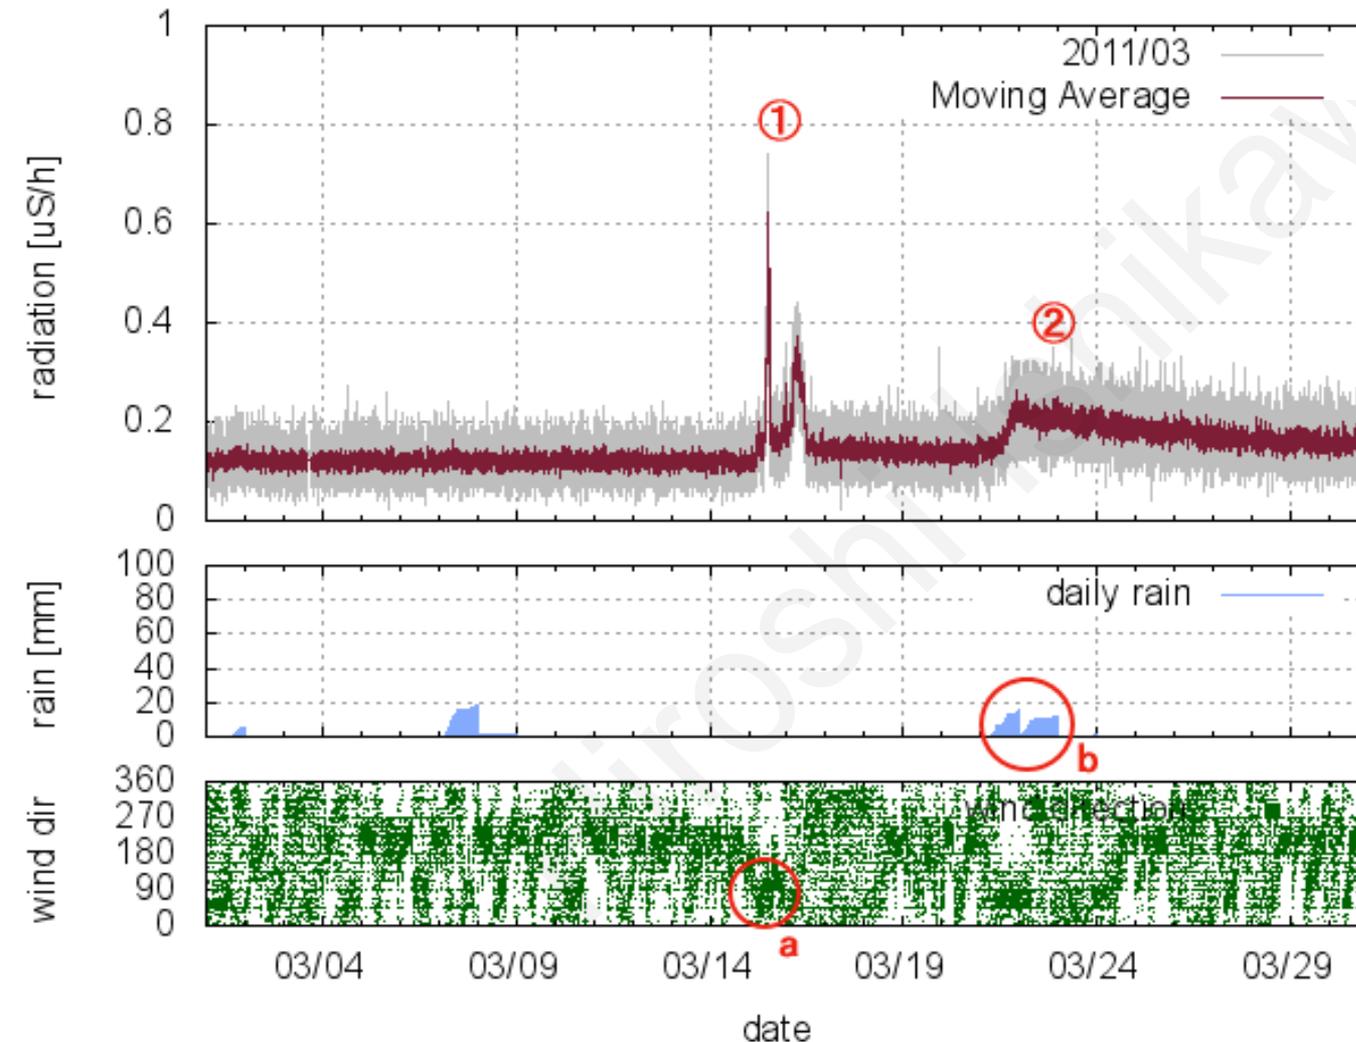
# 2011/3 1ヶ月の観測 一波と二波

① 3/15 12:21

最大0.75 $\mu$ S/h

a. 北東の風5m/s  
上空を通り過ぎた

② 3/21 - 22

b. まとまった雨27mm  
放射性物質は地面に  
降下

関東一円に影響

南茨城、千葉 各地に  
ホットスポット

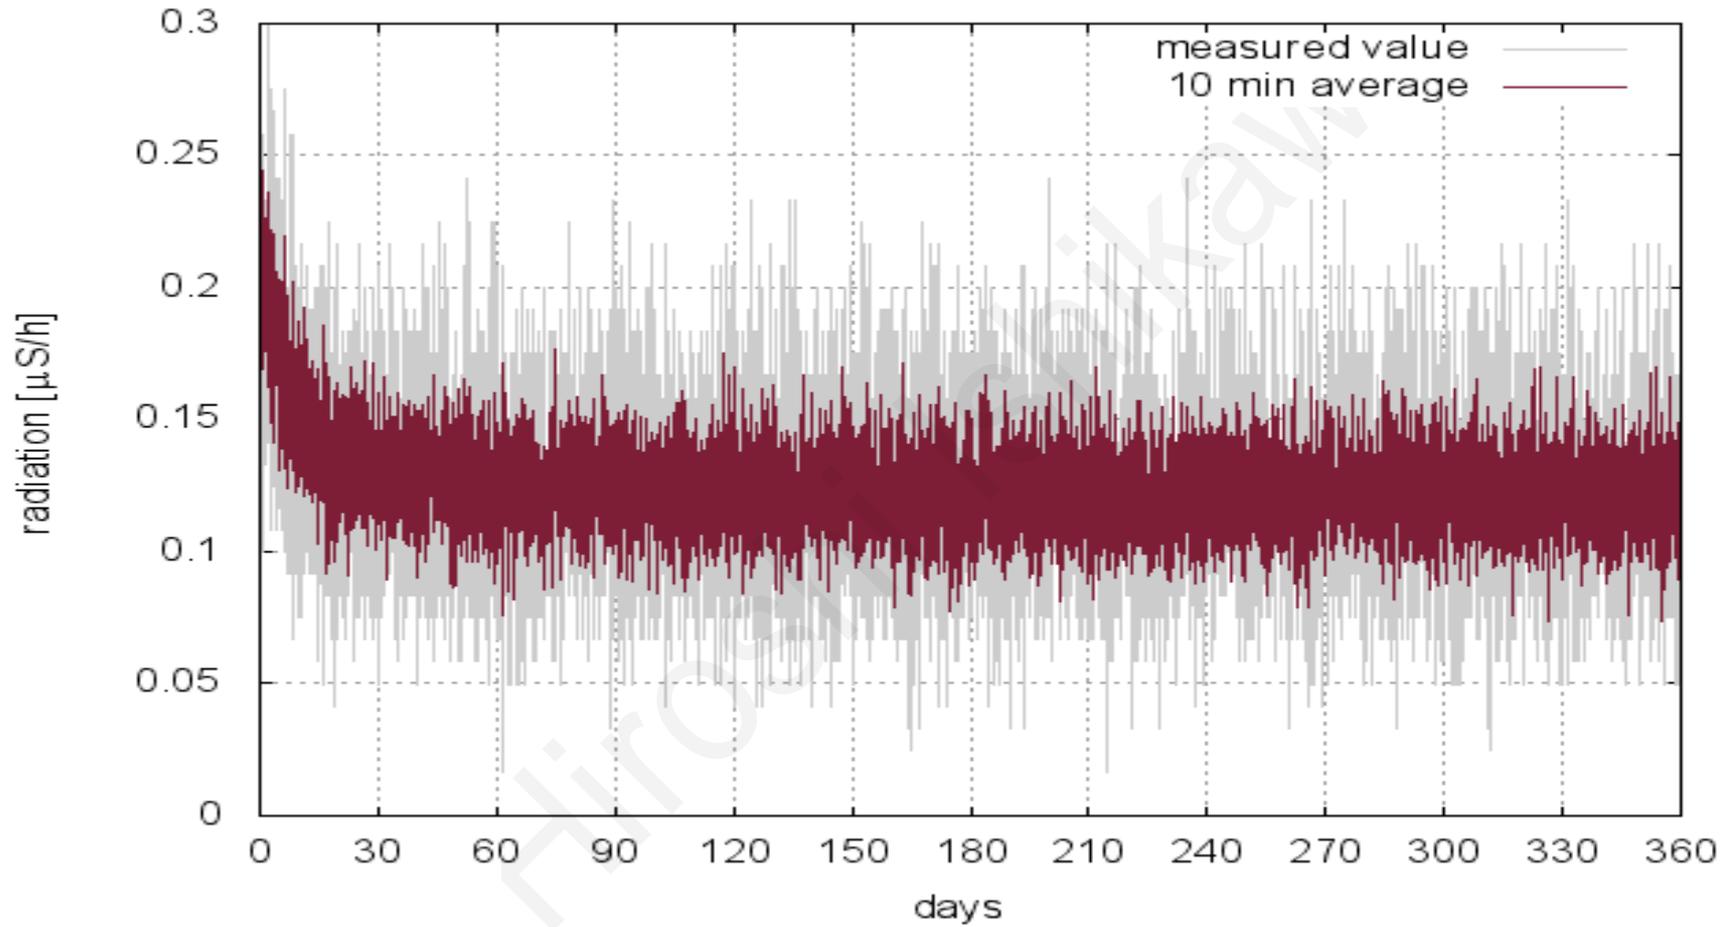
# 第二波その後1年間の記録

左端は2011年3月22日 0時

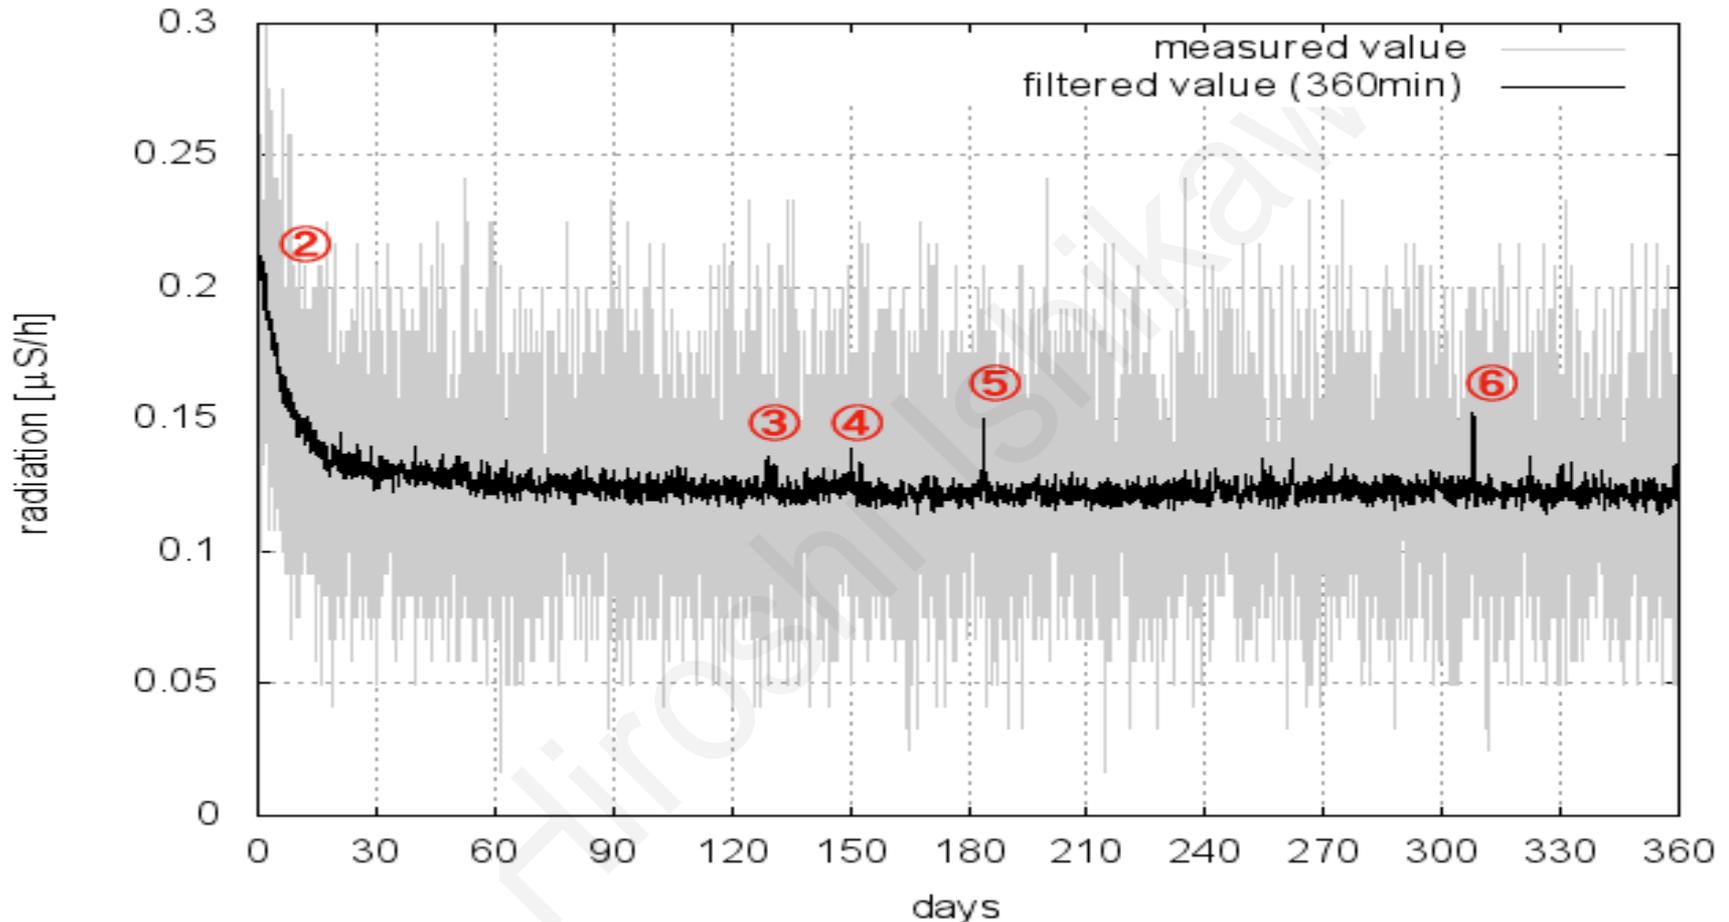
# フーリエ信号処理によりノイズ除去

- ② 二波の放射性物質のうち、半減期の短いヨウ素131からの空間線量が低下
- ⑤ 台風(2011年9月21日15号)や、⑥大雪(2012年1月23日)、③ ④その他汚染水漏れによる変化が認められる

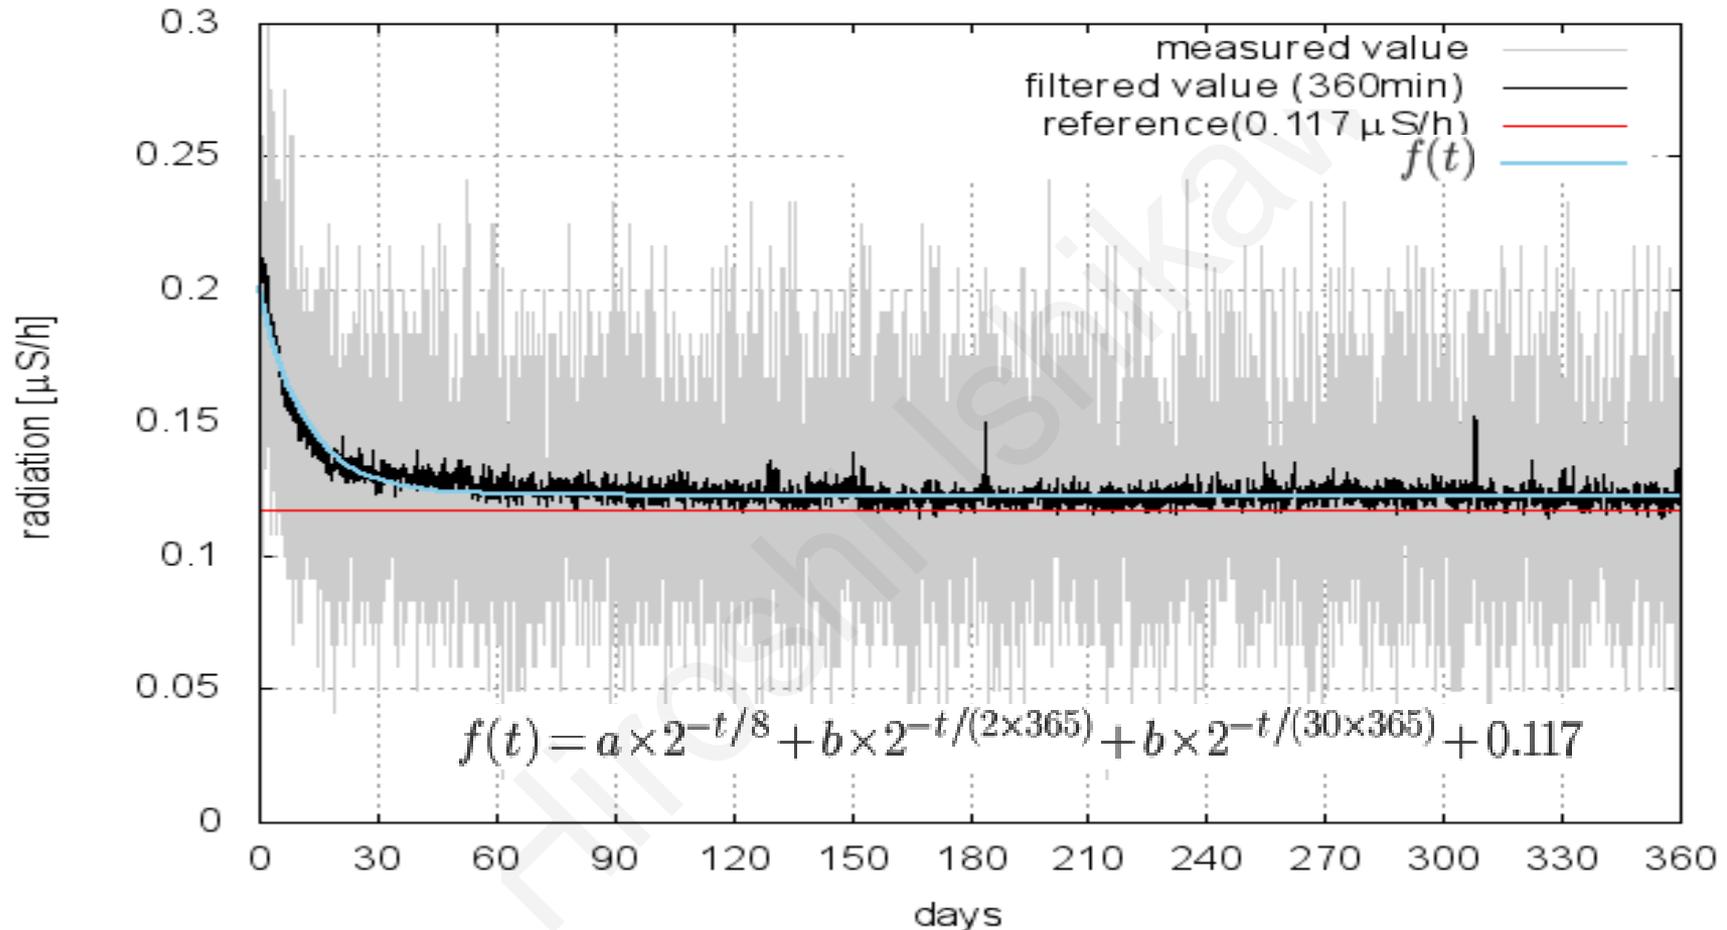
# 核種を推計する

- 半減期 ヨウ素131: 8日 セシウム134: 2年 セシウム137: 30年
- 非線形最小自乗法により式に当てはめると、 $a=0.0786$   $b=0.0029$  [ $\mu\text{S/h}$ ]
- 放出された放射性物質はヨウ素131:セシウム134:セシウム137=25:1:1と推定される

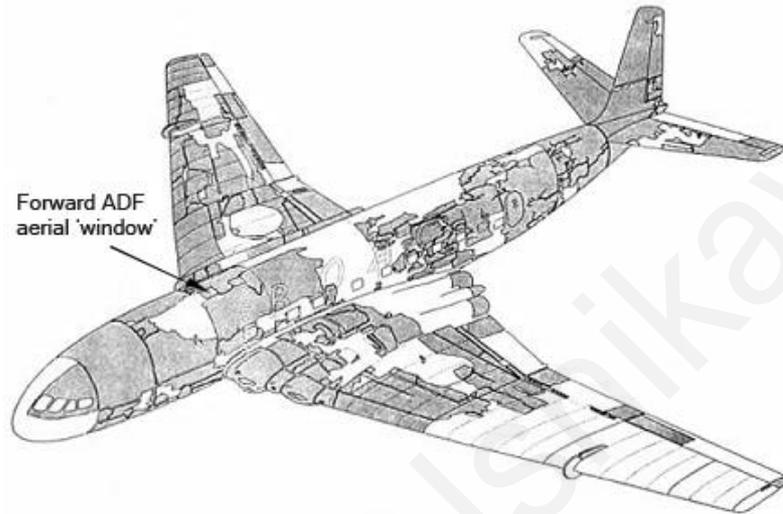
# 世界最初のジェット旅客機コメット

- 1950年代世界最初の成層圏飛行のジェット旅客機であるイギリスのコメットは就航2年目にして連続墜落事故をおこした
- チャーチルが費用や人員の投入を惜しまぬ徹底説明を指示「イングランド銀行の金庫が空になっても事故究明せよ」
- 事故機の残骸は水深 150m の地中海に沈んでいたが、原因究明のため大規模なサルベージがイギリス海軍によって行われ、機体の 65% が回収された
- 胴体天井にあったADFアンテナ取り付けのための窓の隅からクラック。全体に波及したことが判明
- 巨大な水槽を建設。コメットの現用実機を、両翼を突き出す形でその水槽に沈め、繰り返し加圧試験
- 航空工学および金属工学の分野で未知の領域にあった重大な欠陥が解明された
- この事故を契機に、故障の拡大を食い止める設計思想が発展普及し、その後の航空機の安全性を著しく向上させた
- 航空事故の科学的検証手法の雛形

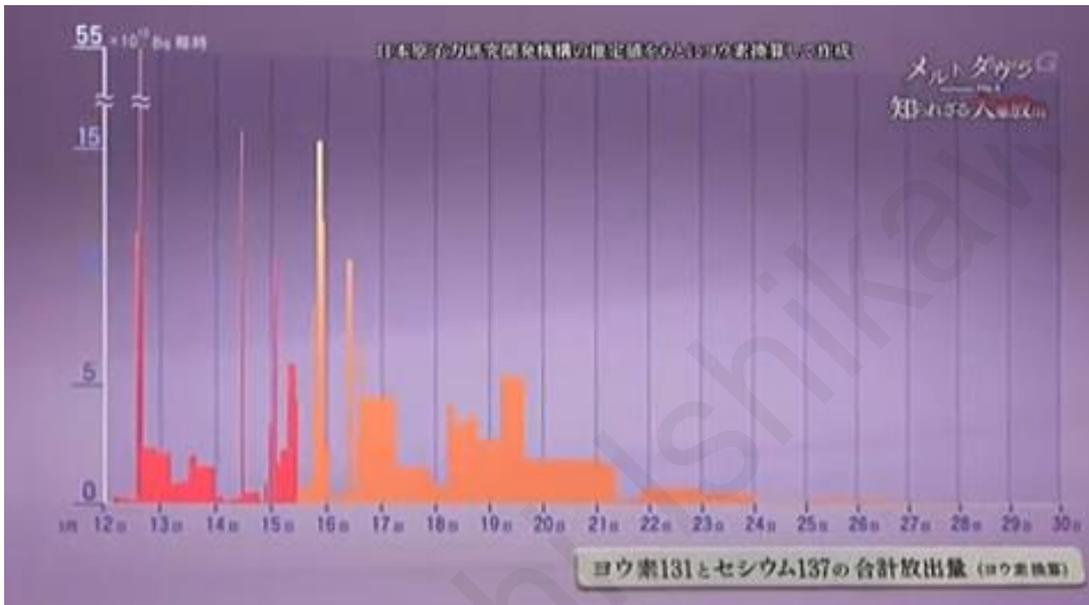
# 第二波についてようやくわかった

- 事故調査委員会最終報告書には、被災4日間のみでの記述しか無く、影響の大きかった21日あるいは22日の第二波について究明していない。ずっと謎のままであった
- 2014.12.21に放送された、NHKスペシャル「メルトダウンFile.5 知られざる大量放出」は、その謎を解明
- 空母ロナルド・レーガンによる福島沖計測データを入手
- 赤のグラフに3つのピーク。それぞれ1号機、3号機、2号機から放出されたもので、当方の第一波はこの3番目に相当
- そのほかに黄色で示されたように、3月いっぱい出つづけていた。しかもその量は前者が25%で後者が75%

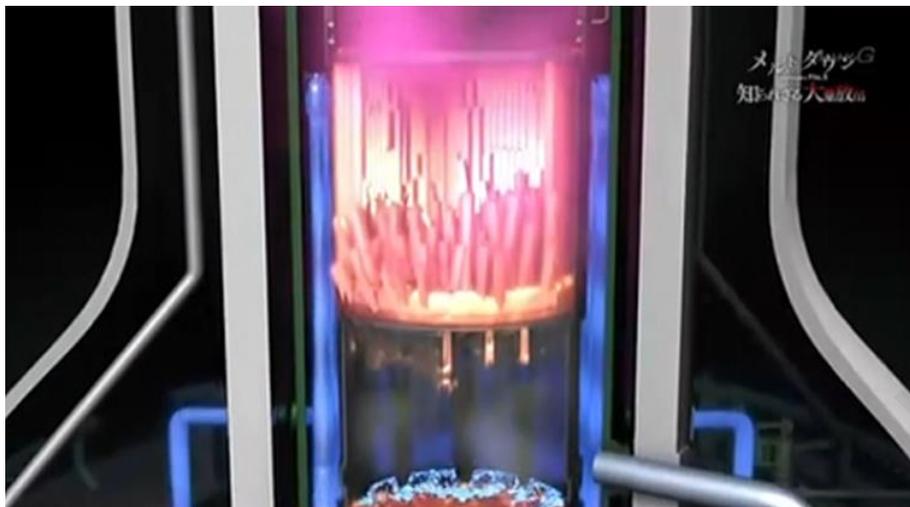
## 第二波の原因は

- 3号機には消防車により毎時30トンの水が送り込まれていたが、途中のパイプやポンプの破損により、水の大部分は別の箇所にながれこみ、炉心に到達したのはわずか毎時1トンであった
- 炉のなかの中心部にメルトダウンせず残っていた燃料は、水に浸されていなければならなかったが、水が充分ではなく水蒸気が発生していた
- 再現実験の結果、わずかな水蒸気があると、燃料を覆っている金属（ジルコニウム）と化学反応し、覆いがやぶれ、徐々に放射性物質がもれだした。そして長時間にわたって格納容器の隙間から放出され続けた。
- 電力が回復するまで約2週間続き、結果として大量放出となった

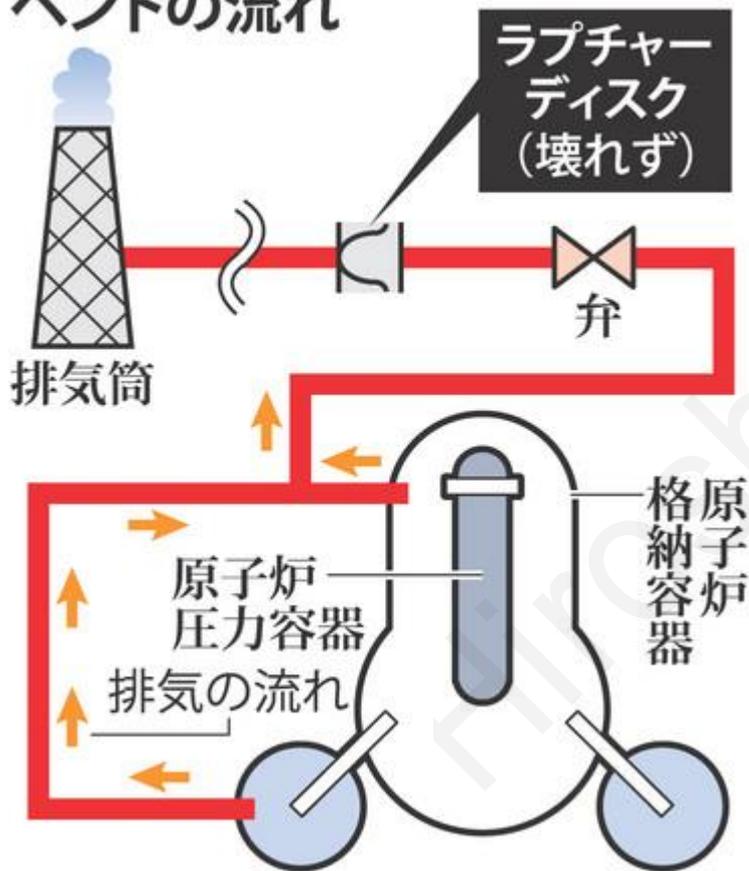
## 福島第1原発2号機のベントの流れ

- 2号機では格納容器から直接、放射性物質を含む気体が漏れたとみられ、初期において1～3号機の中で最も多くの放射性物質が放出されたと推定
- ベント用配管の途中にある安全装置が正常に作動しなかったことが原因だった
- 安全装置は、格納容器内と排気筒とをつなぐ配管の途中に設置されている閉止板(ラプチャーディスク)。本来は、一定の圧力がかければ自動的に破れる仕組み
- 2015.5.16、東電発表で 第一波がようやく解明
- 津波ではなく地震の影響

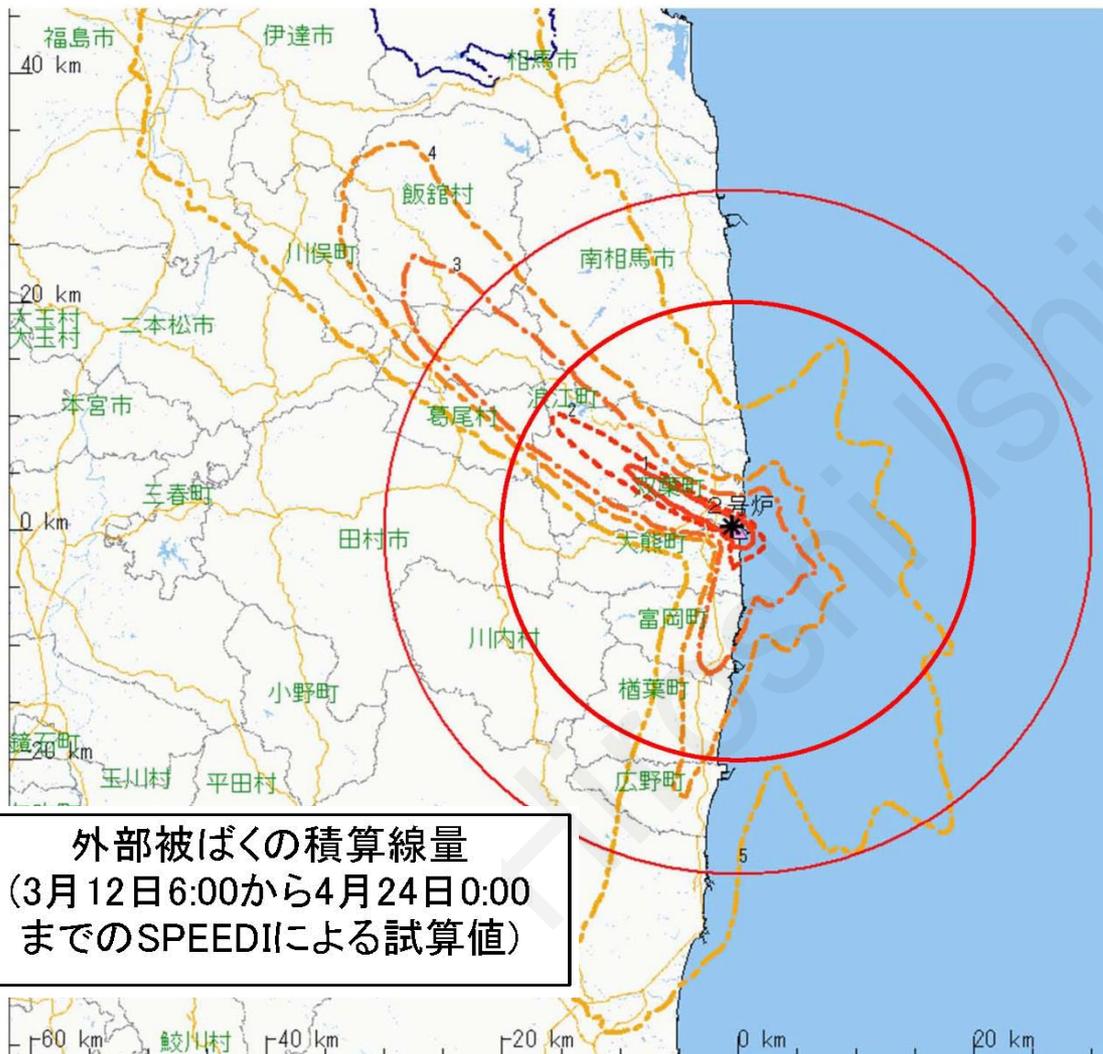
# 公表されなかったSPEEDI

- 113億かけて開発した「緊急時迅速放射能影響予測ネットワークシステム (SPEEDI)」の情報が公表されなかった。ホームページに開示されはじめたのが、4月26日
- 本来の目的である、避難の情報に使われなかった
- 「放出源情報がないので使えない」と後説明
- 原子力災害対策指針 (2015.4.22)では「SPEEDIのような大気中拡散シミュレーションを活用し、放射性物質の放出状況の推定を行う」という文言が削除。

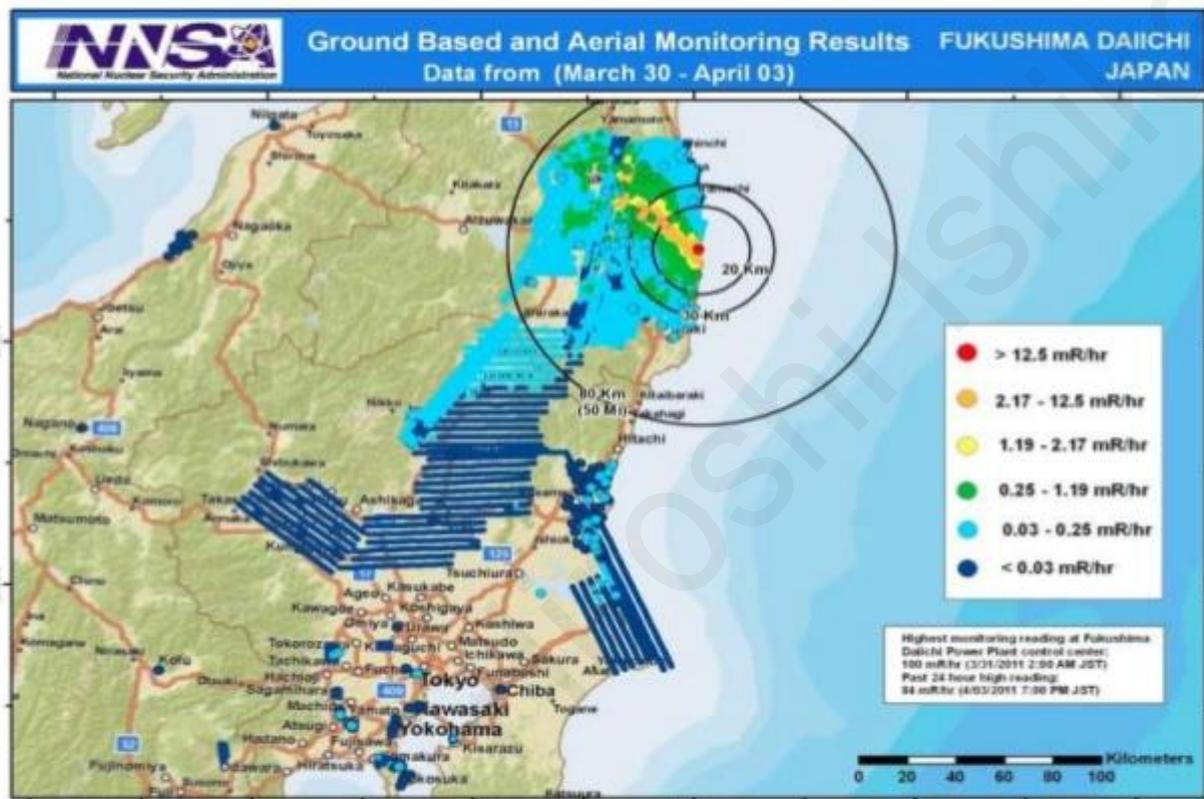
# 米国は逐次公表

- 米国エネルギー省は3月22日から、逐次公表
- アメリカ国防総省の無人偵察機による計測と、日本のSPEEDIを含む地上データ

100mREM/h=1mSv/h
